Evaluación preliminar del recurso hídrico en la municipalidad de Yoro, Yoro, Honduras

Technical Report · April 2020

Evaluación preliminar del recurso hídrico en la municipalidad de Yoro, Yoro, Honduras.

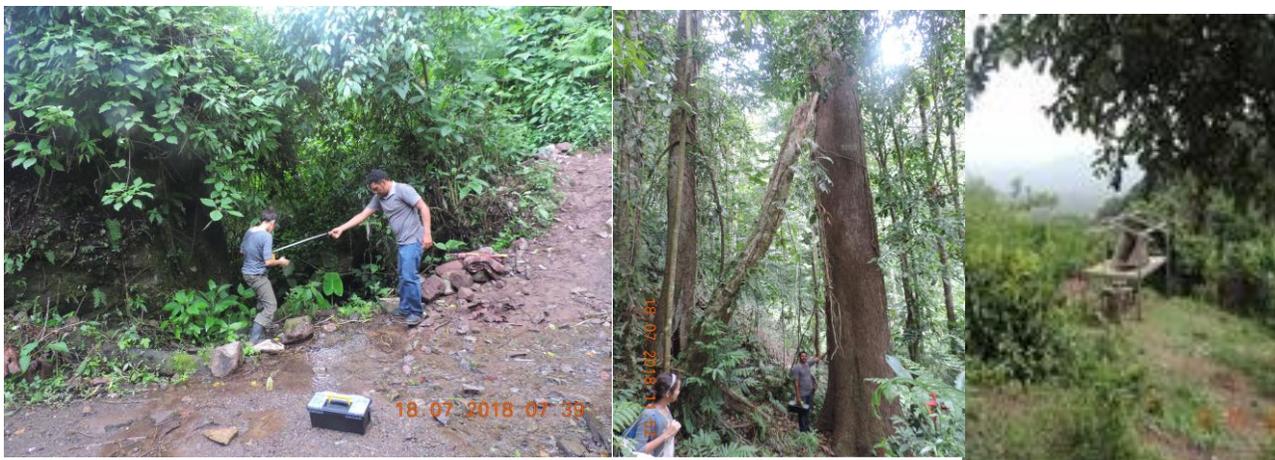
Figura 2. Izquierda; Muestreo de calidad del agua en Naciente 1 del río Machigua, Medio; Bosque dentro de PNM de Yoro, Derecha; Beneficio de café ubicado dentro del PNM de Yoro.

De las dos quebradas muestreadas dentro del PNM Yoro, una se ubica cerca al caserío de Las Brisas, y estaba deforestada en su margen izquierdo (Naciente 1) y la otra se encuentra en medio de un parche boscoso (Naciente 2). A lo largo de las microcuencas que rodean estas quebradas se observó cultivos de café, maíz y frijol. Parte de la deforestación y deslave en el borde del PNM de Yoro se debe a la construcción de una carretera para el ingreso a motocicleta a las fincas cercanas a las comunidades del área protegida (Figura 2).

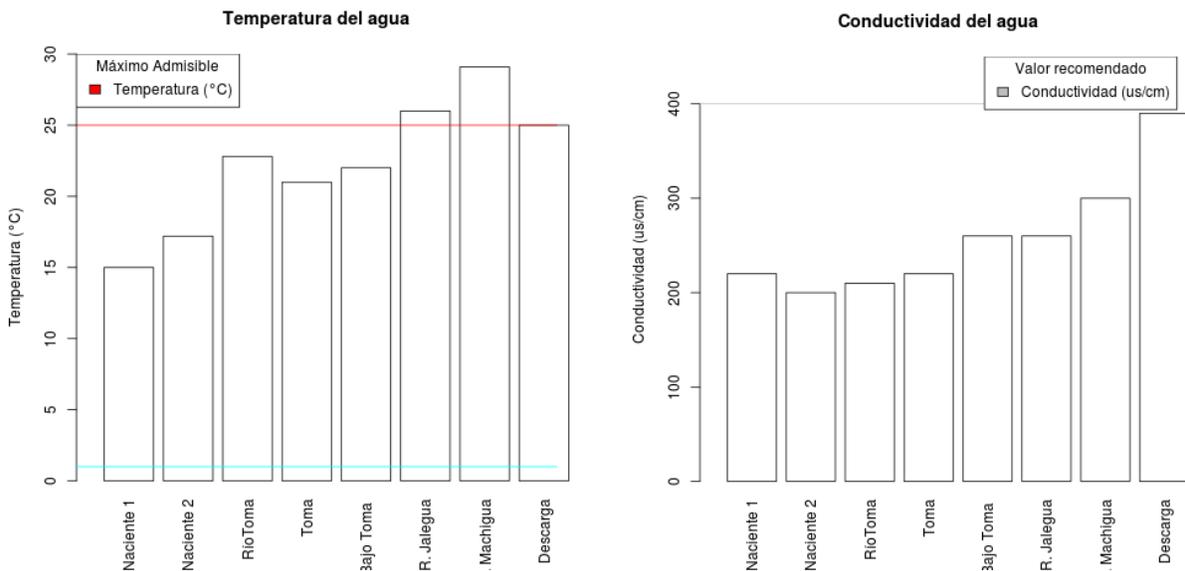
Figura 3. Comportamiento de parámetros físicos del agua en los ríos y quebradas muestreados.

Las nacientes del río presentaron agua con temperaturas, conductividades y STD bajos, características de agua de buena calidad para su uso de acuerdo con la “Norma Técnica Nacional para la Calidad del Agua Potable” y posee características de categoría 1 de acuerdo con la de norma costarricense (BMWP) del agua (Figura 3, 5 y 6, Tabla 3). El oxígeno disuelto y el pH fueron relativamente altos y adecuados para su aprovechamiento de acuerdo con la norma antes mencionada (Figura 3 y 5) (MINAE, 2007).

En estos puntos la conductividad disminuye (300 ms/cm) comparada con las condiciones en la toma de agua. La conductividad se mantiene relativamente igual en la parte baja del río Machigua. Como punto de comparación el río Jalegua mostró mayores concentraciones de oxígeno disuelto y menores concentraciones de STD, características más aceptables para el aprovechamiento del agua comparada con la parte baja del río Machigua (Figura 3 - 7, Tabla 3).

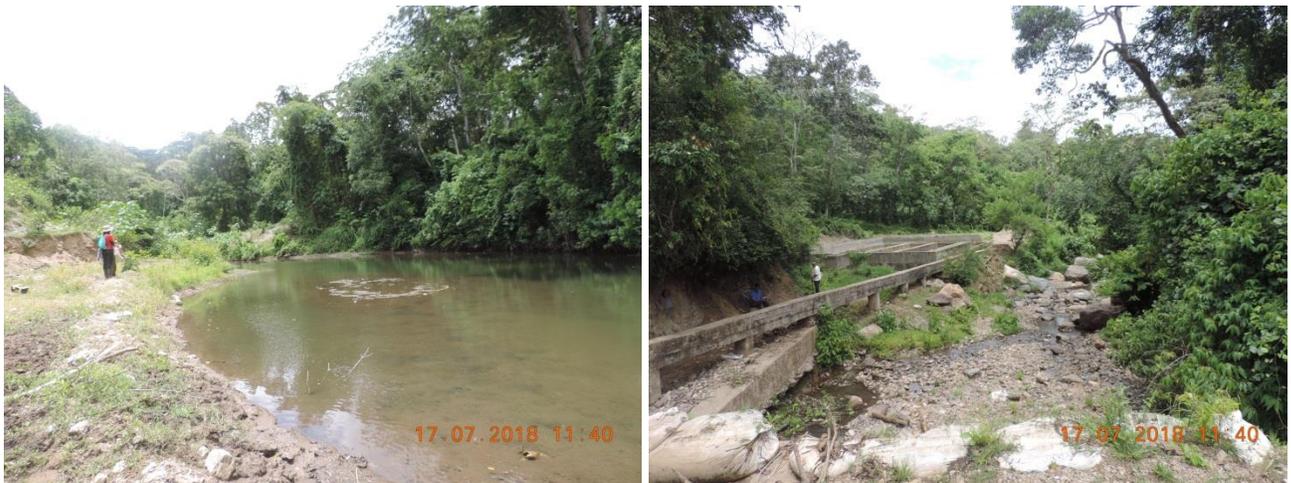
Figura 4. Izquierda; Laguna para la toma de agua con acumulación de sedimentos en su parte central, Derecha; Zona baja del embalse mostrando el prefiltro averiado.

A pesar del agua de buena calidad que aporta dicha quebrada, el embalse donde se ubica la toma de agua del río Machigua posee una alta cantidad de sedimentos en su parte central, debido a la deforestación de su margen izquierdo (Figura 4), por lo que la

conductividad y STD son más altos es este sitio, lo que contribuye a una mayor carga por sedimento al sistema de filtrado del agua (es de mencionar que previamente existía un sistema de prefiltrado, el cual se encuentra dañado) previo a su almacenamiento en los tanques de agua de la ciudad.

De acuerdo a los resultados obtenidos del sistema de captación y almacenamiento del agua, se debería empezar a realizar acciones para disminuir los procesos de erosión a lo largo de la microcuenca del río Machigua, ya que estos sobrecargan de sedimentos el agua del embalse donde se capta el agua. Agregado, la ausencia del prefiltrado, el agua llega con bastante sedimento al filtro (especialmente durante el invierno), lo que causa un mayor gasto en la limpieza de los filtros de manera manual (Figura 10).

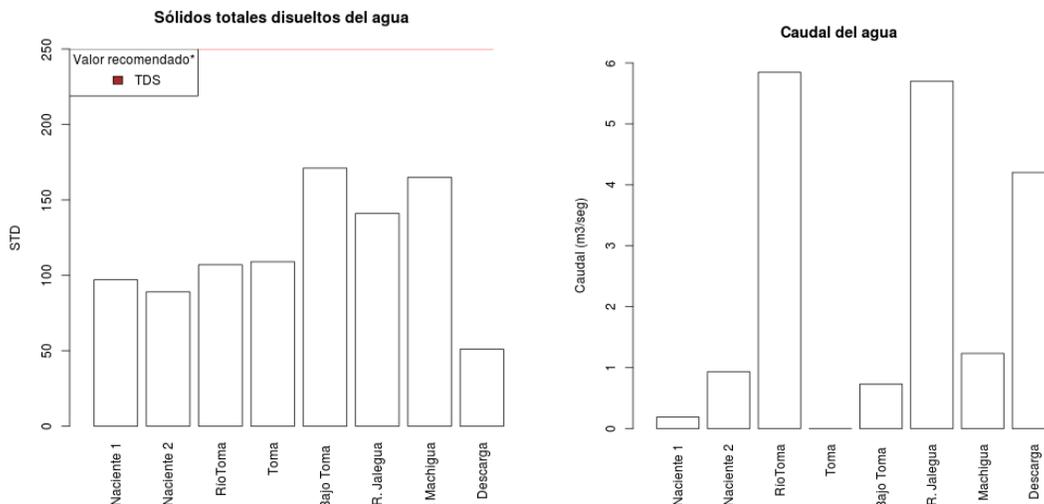
Figura 6. Comportamiento de los STD y caudal del agua en los ríos y quebradas muestreados.

Agregado a lo anterior, el río Jalegua presenta un caudal de 5.70 m³/seg de agua, diferenciándose del río Machigua por 0.143 m³/seg (Figura 6-7, Tabla 4), por lo que ambos presentan similar volumen de agua. Sin embargo, río Jalegua muestra ser una opción viable como fuente de agua para el casco urbano, siempre y cuando se realicen las evaluaciones de calidad y cantidad de agua necesarias.

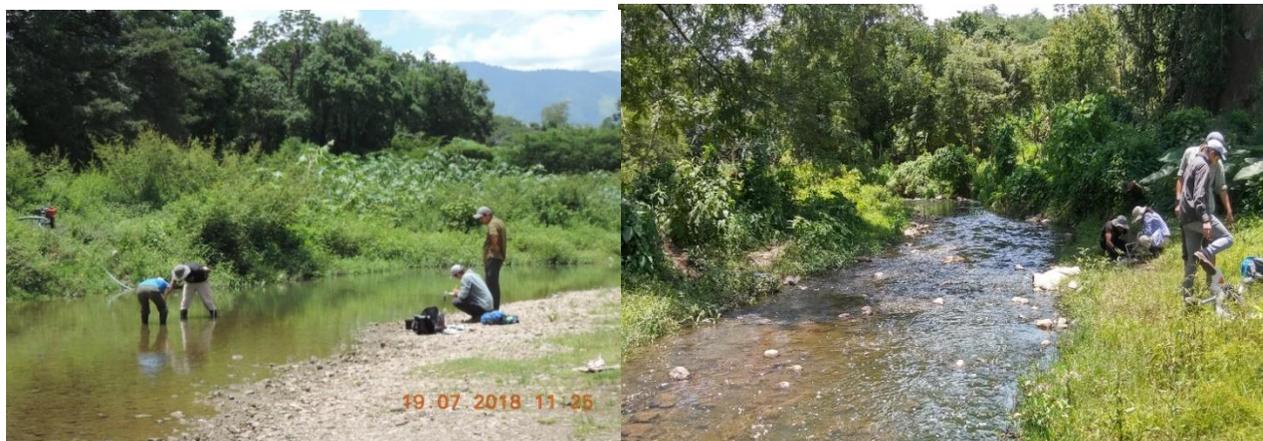
Figura 7. Izquierda; Río Jalegua Machigua previo a paso por la carretera, Derecha; Río Machigua previo al aporte de descargas de aguas residuales.

En cuanto a la cantidad de agua, en las nacientes se registró hasta 0.93 m³/seg en un solo cuerpo de agua, aumentando hasta 1.38 m³/seg previo a su captación en el embalse donde se aprovechan aproximadamente 5.84 m³/seg, disminuyendo el cauce a 0.73 m³/seg, siendo el agua captada un total de 4.61 m³/seg. En la parte baja el río Machigua mantiene 1.23 m³/seg, aumentando hasta 3.21 m³/seg luego de la descarga de las aguas servidas de las lagunas de oxidación (Figura 7, Tabla 8).

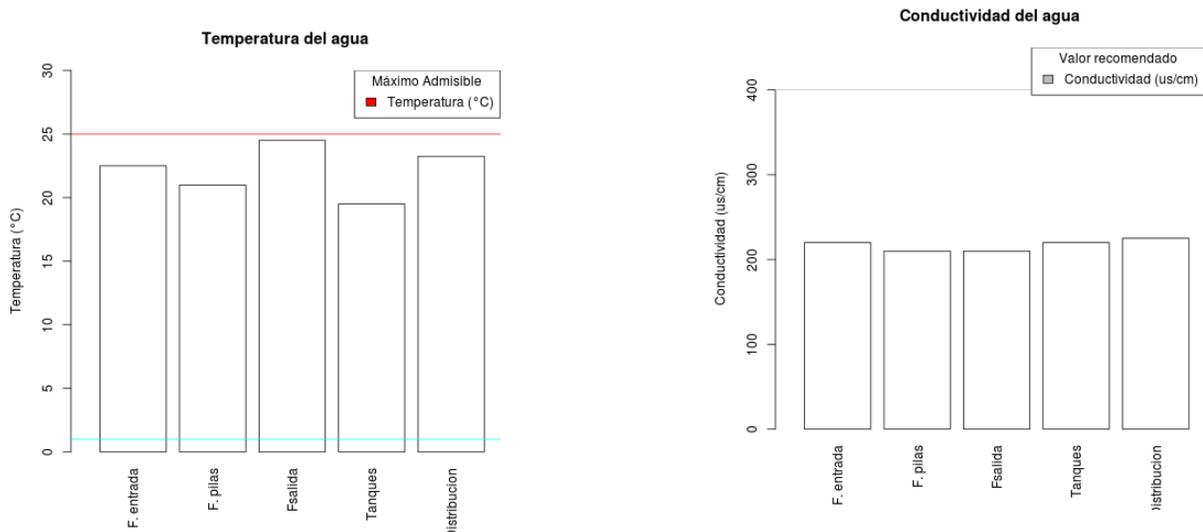
Figura 8. Comportamiento de parámetros físicos a lo largo del sistema de filtrado y distribución del agua

Los parámetros fisicoquímicos medidos en ambos tanques mostraron resultados similares, con condiciones aceptables para su uso de acuerdo con los parámetros medidos. En comparación con la etapa de filtrado, la conductividad del agua aumentó en los tanques y la temperatura disminuyó (Ver Tabla 6, Figuras 8 y 9).

En la etapa de distribución del agua aumentaron los parámetros de conductividad, STD y disminuyó la temperatura del agua. Sin embargo, la calidad del agua cumplió con los parámetros requeridos por la “Norma para la calidad del agua potable” (Tabla 6, Figuras 8 y 9).

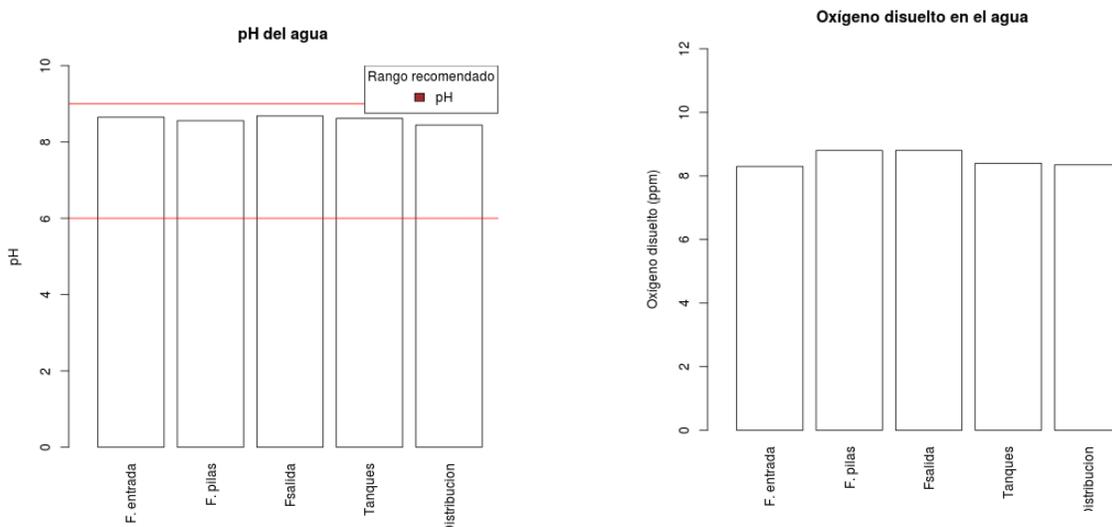
Figura 9. Comportamiento de parámetros físico-químicos a lo largo del sistema de filtrado y distribución del agua.

Las pilas de este sistema realizan dos tipos de filtrado: filtrado rápido (Geomalla y arena) y el filtrado lento (Figura 9), luego de estos tratamientos el agua disminuyó en conductividad y aumentó en oxígeno disuelto.

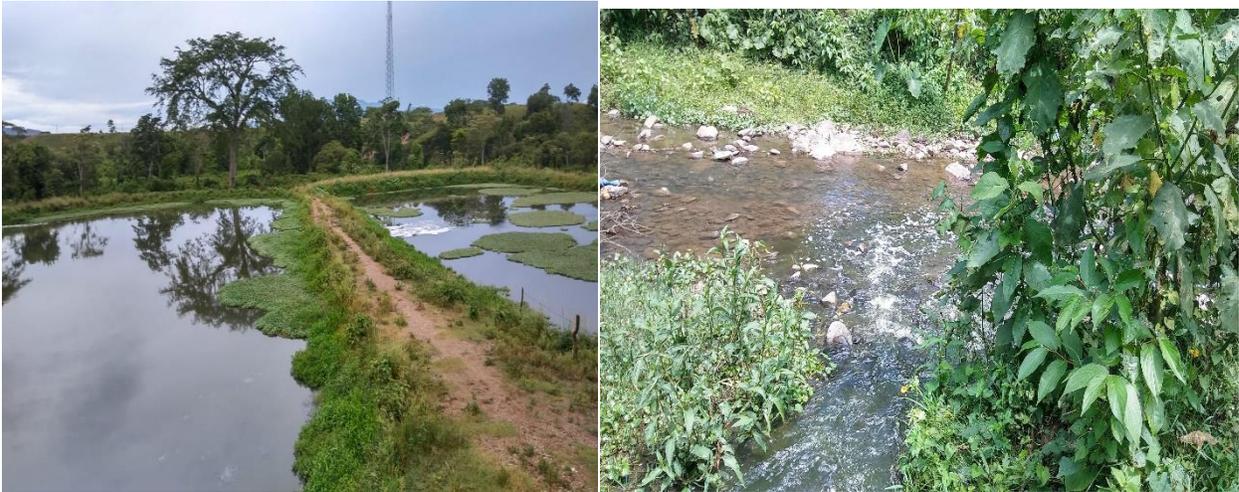
Figura 11. Izquierda, lagunas de oxidación, Derecha, Descarga de agua residuales procedentes de la lagunas al río Machigua.

Dentro de las alternativas de tratamiento de las aguas servidas del casco urbano de la Ciudad de Yoro, se ha implementado el uso de cuatro lagunas de oxidación (Tabla 7), las cuales reciben el agua servida de 15,200 personas del casco urbano.

En resumen, el agua sale de las lagunas de oxidación con una carga orgánica y de contaminantes alta, lo cual afecta grandemente la calidad del agua del río Machigua y a su vez del río Jalegua y otros ríos con los cuales confluye posteriormente. Agregado a lo anterior, la falta de eficiencia de las lagunas de oxidación en el tratamiento de las

descargas ha acarreado problemas de producción de gases, afectando a los habitantes de barrios cercanos al sistema de lagunas.

Como alternativas a dicha problemática la municipalidad ha optado por el cultivo de la especie vegetal *Eichhornia crassipes*, conocida como Jacinto de agua. Sin embargo, la problemática continúa y se acentúa más en los meses de la estación seca.

Para adecuar las lagunas de oxidación de Yoro y convertirlas en fotosistema eficiente, se debe de comenzar e seguir los procedimientos estándar como las mencionadas por Fox y Harvey (1973), implementando las etapas de determinación de la carga orgánica. Para ello es necesario partir del cálculo del área y profundidad que requieren las lagunas y adecuarlas, luego, calcular la producción de biomasa de *Eichhornia crassipes* y/o otra

especie vegetal nativa requerida. Una vez realizado esto se procede a calcular los periodos de cosecha (extraer la biomasa vegetal producida por *Eichornnia crassipes*). Debe resolverse el, donde y como se va a tratar la materia orgánica producida a partir de esta cosecha. Se ha recomendado tratar la biomasa extraída de *Eichornnia crasipes* y utilizarla como abono orgánico (Martelo y Lara, 2012).

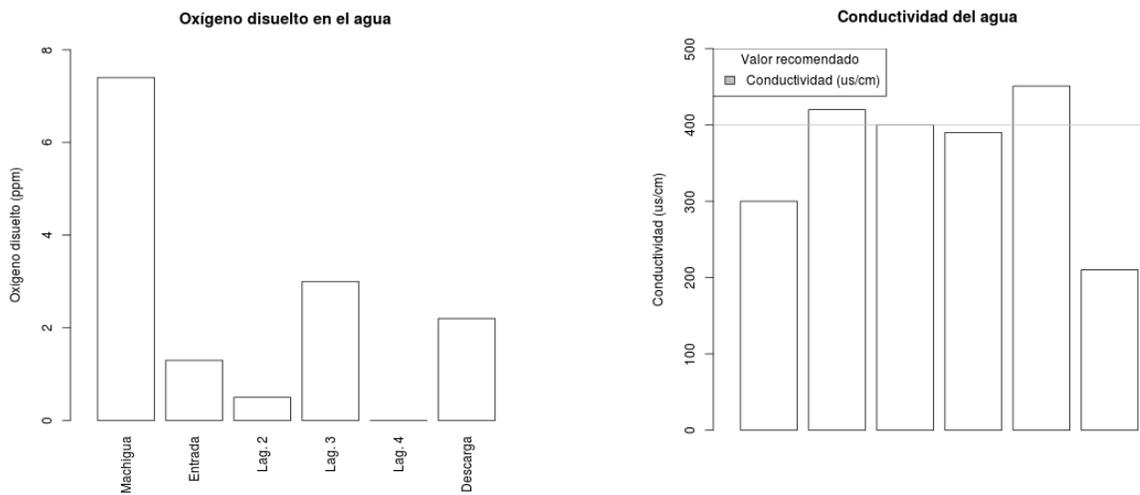
Figura 12. Comportamiento del oxígeno disuelto y la conductividad del agua a lo largo del tratamiento con lagunas de oxidación.

Estas lagunas no funcionan actualmente de forma eficiente, ya que, de acuerdo con los resultados obtenidos, el oxígeno en el río previo a la descarga es de 7.4 ppm, al recibir la descarga de aguas residuales disminuye a 1.3 ppm, y sale del sistema con 2.2 ppm (Figura 11), lo que representa el 30% del oxígeno inicial, cuando estos sistemas deberían de recuperar en un 99% las condiciones iniciales del agua del río (Figura 12).
